PENGUJIAN DAN PERHITUNGAN PERFORMA MESIN KOMATSU SA12V140-1 SETELAH PROSES *REMANUFACTURING*

Hendro Purwono^{1*} dan Thomas Djunaedi²

Kata Kunci: Mesin Komatsu SA12V140-1, *Preventive Maintenance*, *Remanufacturing*.

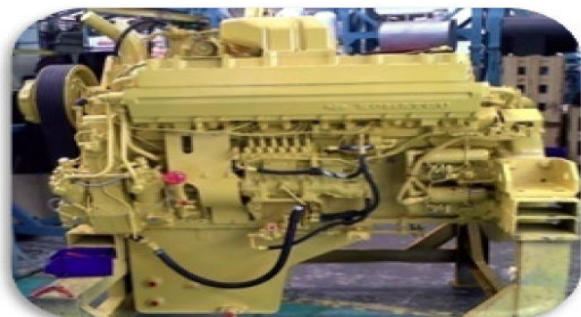
Gambar 1. Mesin Komatsu SA12V140-1 Untuk Pengujian

Alat dan bahan yang digunakan pada pengujian ini berupa mesin Komatsu SA12V140-1, tes mesin dynamometer Taylor DX38, alat ukur temperatur, kelembaban dan tekanan atmosfer.

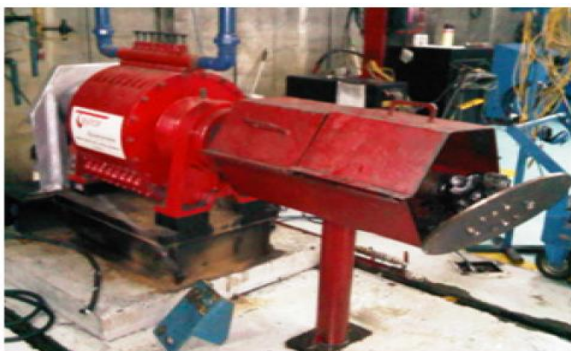
Gambar 2. Dynamometer Taylor DX38

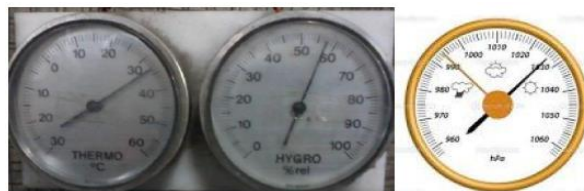
Gambar 3. Thermometer, Hygrometer dan Barometer

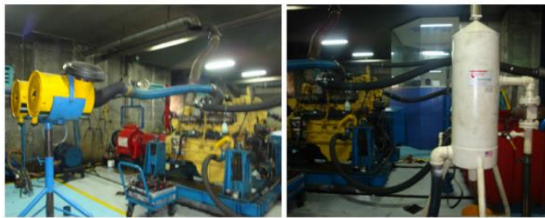
Setelah dilakukan persiapan untuk pengujian mesin, maka dilanjutkan dengan pengetesan putaran mesin seperti terlihat pada Gambar 5.

Gambar 5. Pemasangan Mesin Pada Dynamometer

1. Menghidupkan mesin dalam kondisi *low idle* selama kurang lebih lima menit.
2. Memeriksa kebocoran oli, *fuel*, *coolant* dan udara selama mesin hidup secara visual.
3. Jika terjadi abnormal *noise*, maka pengujian dihentikan dan dilakukan *adjustment valve* atau dilakukan pemeriksaan sumber *noise*.
4. Selanjutnya dilakukan pembebanan secara bertahap dengan putaran mesin secara bertahap dalam waktu tertentu, seperti terlihat pada Tabel 1.
